Stadt Olching Bebauungsplan Nr. 176 „Gewerbepark Geiselbullach, Teil III“

Untersuchungen zur
speziellen artenschutzrechtlichen Prüfung (saP)

Bericht

11. Juni 2024

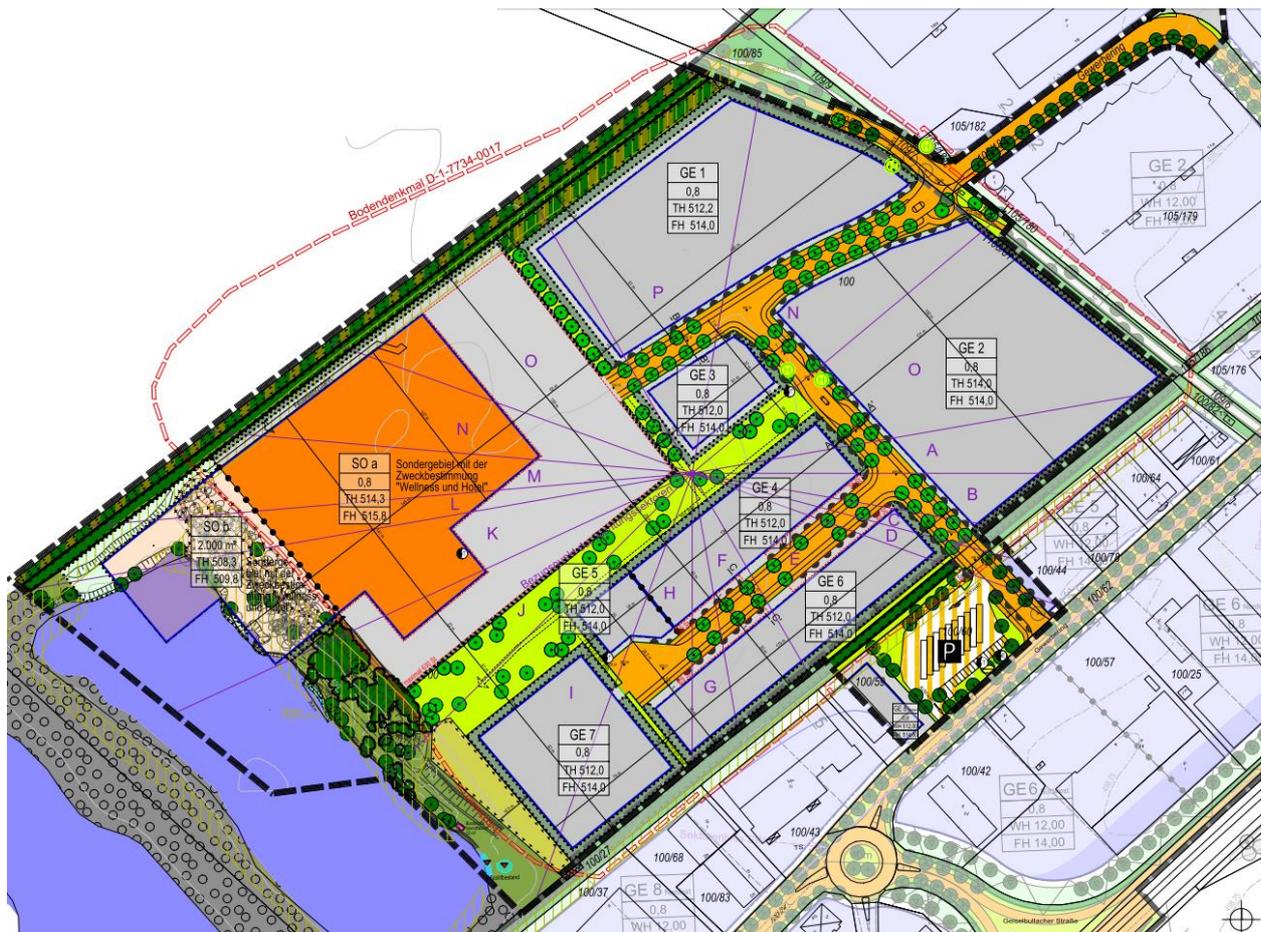
Abbildung 1: Bebauungsplan Nr. 176 (LINKE + KERLING, 11. Juni 2024)

Neben Gebäuden für Therme und Hotel sowie Parkplätzen (SO a) sollen hier auf den Freiflächen am Gewässerufer und auch auf der Wasserfläche (SO b) auf Pfählen kleinere Bauwerke wie Sauna- und Gastrohütten, Stege, Holzdecks und Terrassen errichtet werden.

Für die übrige Fläche (Parzellen GE 1 bis 7) gibt es noch kein so konkretes Konzept wie für das Spa. Diese übrige Fläche besteht derzeit v.a. aus intensiv genutztem Acker. Die strukturreichen randlichen Flächen, v.a. biotopkartierte Baumhecken, bleiben mit Ausnahme der Zufahrten im Nord- und Südosten erhalten.

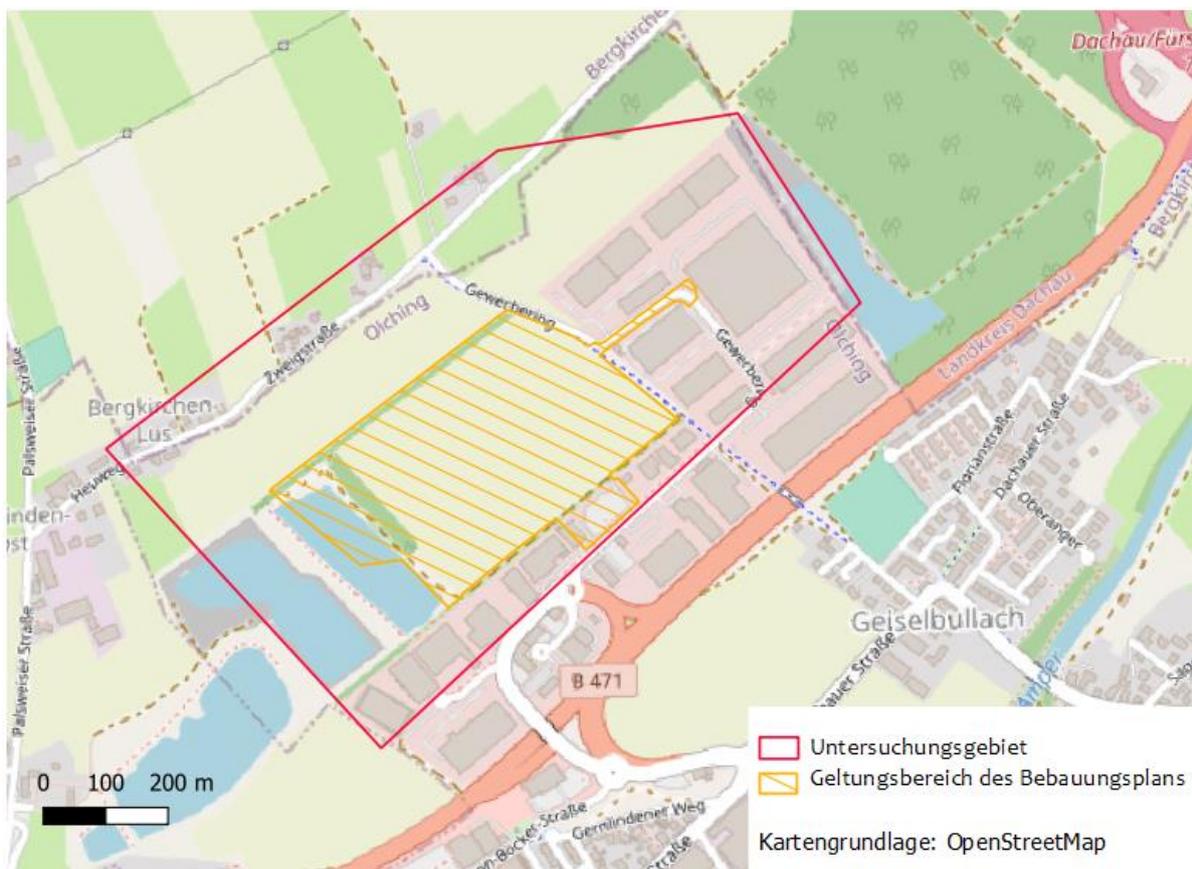
Abbildung 2: Untersuchungsgebiet für die faunistische Untersuchung und Geltungsbereich des BBP

Die Größe des Geltungsbereiches des Bebauungsplans beträgt ca. 16,7 ha, die der eigentlichen Eingriffsfläche ca. 15 ha; je nach Tiergruppe und möglicher Betroffenheit wurden noch unmittelbar angrenzende Flächen in das Untersuchungsgebiet (UG) mit einbezogen (Abb. 2), wie z.B. die Baumhecke am Südostrand der Eingriffsfläche, die zum größten Teil außerhalb des Geltungsbereiches des Bebauungsplanes liegt, und die gesamten Uferbereiche des Kiesweihers.

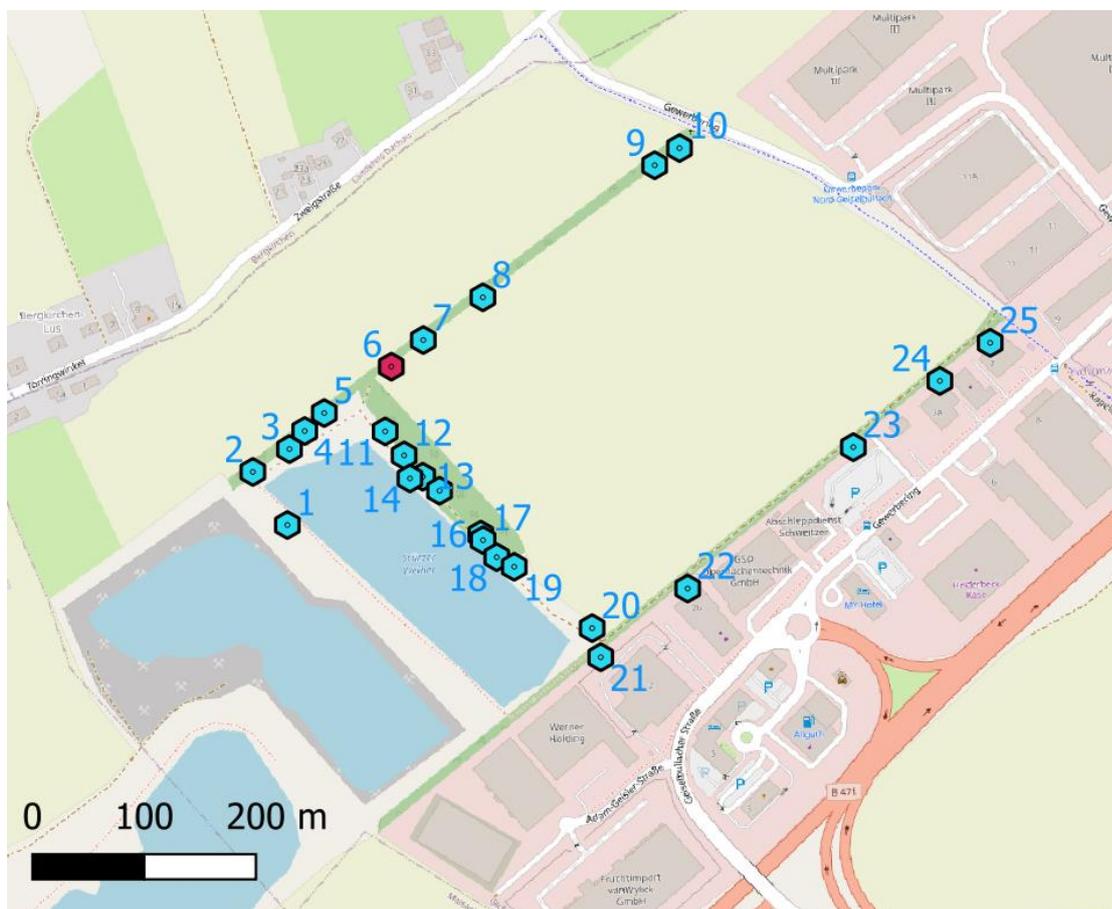
Abbildung 3: Karte Haselmausröhren

Haselmaus (*Muscardinus avellanarius*, FFH-Anhang IV): Die Auswertung der Fraßspuren ergab keine Hinweise auf die Art. In den Röhren fanden sich zwar einige Haare und Kotspuren, aber diese konnten meist „echten“ Mäusen (vmtl. Gelbhals- oder Waldmaus *Apodemus* sp., evtl. Rötelmaus *Myodes glareolus*) zugeordnet werden. Einige Haare stammten sehr wahrscheinlich vom Siebenschläfer (*Glis glis*, nicht FFH-Anhang IV, jedoch besonders geschützt nach BArtSchV), der ebenso wie die Haselmaus eine Nagetierart aus der Gruppe der Bilche ist. Nur in einem einzigen Fall ergab sich ein möglicher Verdacht auf Haselmaus, so dass sich ein Vorkommen dieser Art nicht völlig ausschließen lässt. Allerdings ist die Bauweise des Nests untypisch (Abb. 15).

Haselmaus: Haselmaus: Zum Nachweis von Haselmäusen wurden entsprechend ALBRECHT ET AL. (2013) von März bis September 2022 ca. 25 Niströhren („Nest tubes“), die als Fortpflanzungsstätten und v.a. als Ruhestätten genutzt werden, in geeigneten Gehölzen aufgehängt und mehrmals kontrolliert (Termine 10.03., 17.05., 27.06., 08.08. und 27.09.2022). Zusätzlich wurde am 09.02. und 10.03.2022 gezielt nach charakteristischen Fraßspuren (insbes. an Haselnüssen) gesucht.

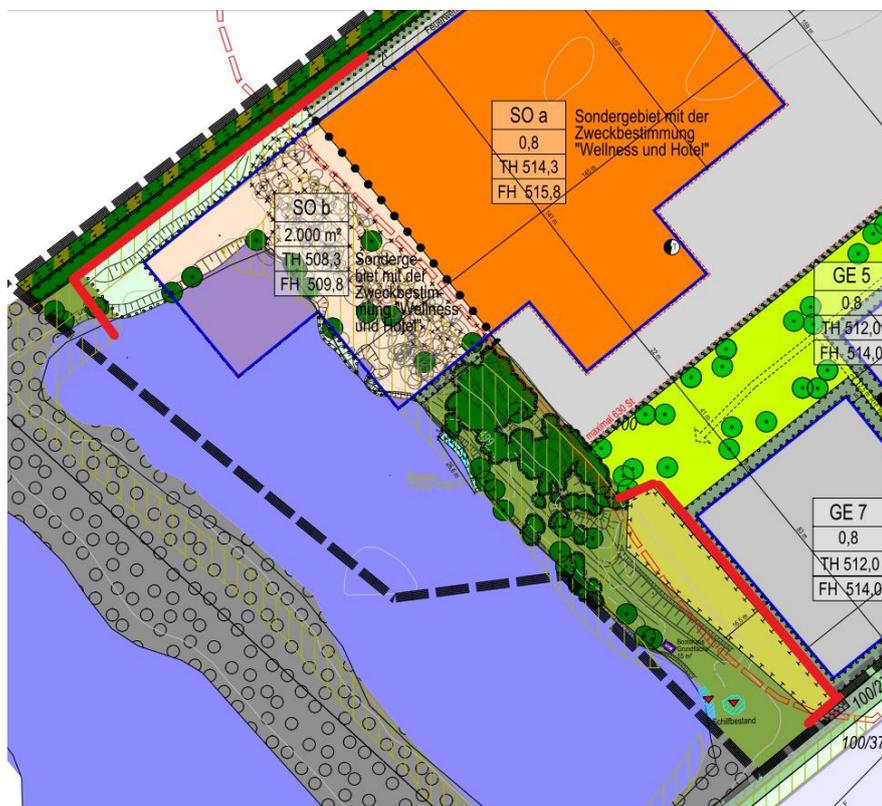
Abbildung 4: Karte Verlauf Reptilienzäune (rot —)

V 3.2 Reptilienzaun: Um ein Rückwandern vergrämter Tiere bzw. eine Neueinwanderung zu verhindern, werden ein entsprechende reptiliendichte Folienzäune mit Übersteighilfen (Kiesrampen) errichtet. Die genaue Lage und Ausbildung muss im Zuge der UBB festgelegt werden.

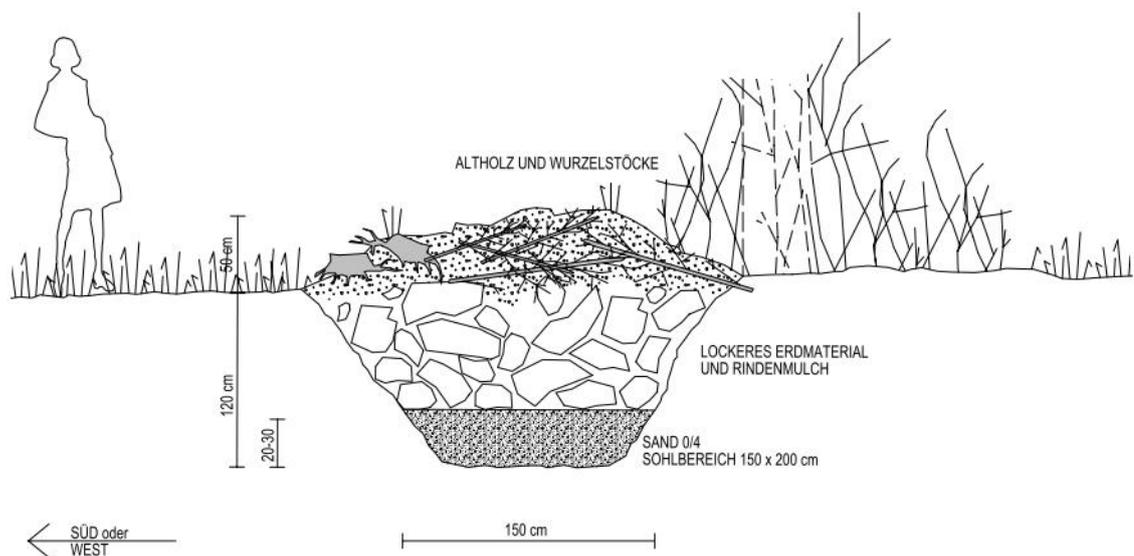
Abbildung 5: Querschnitt durch ein Zauneidechsenersatzhabitat („Eidechsenburg“)
[Quelle: Linke + Kerling Stadtplaner und Landschaftsarchitekten BDLA]

- Für ausreichende Frostsicherheit muss eine Grube in ausreichender Tiefe (> 1 m) ausgehoben bzw. alternativ ausreichend hohe Steinhaufen errichtet werden.
- Zum Auffüllen ist unbedingt die passende Korngröße (ca. 10 bis 40 cm) zu verwenden, damit einerseits der Frost nicht zu tief eindringen kann und andererseits die Eidechsen hineinschlüpfen können. An der Oberfläche hat sich dunkles Stein- und Ziegelmaterial bewährt, da es sich besser erwärmt. Auch Recyclingmaterial ist geeignet, sofern es nicht mit Schadstoffen und Unkraut kontaminiert ist.
- Die teilweise Abdeckung mit Rindenmulch, Totholz und Wurzelstöcken bietet Verstecke und Sonnenplätze und stellt sicher, dass auch langfristig leicht grabbares Ma-

Diese Fläche eignet sich aufgrund ihrer Lage und Exposition sehr gut. Da der Ackerboden aber sehr nährstoffreich ist und die angrenzende Böschung beeinträchtigt, muss der Oberboden abgetragen werden, bevor Habitatbausteine wie Totholz-Haufen und Baumstubben in Kombination mit Stein- und Sandschüttungen sowie Extensivwiese/Magerrasen und Strüchern eingebracht werden. Die Einzelheiten werden ausführlich in der LfU-Arbeitshilfe zur speziellen artenschutzrechtlichen Prüfung Zauneidechse dargestellt (LfU, 2020 c, S. 25 ff). Die Ausführung muss von der Umweltbaubegleitung festgelegt und begleitet werden.

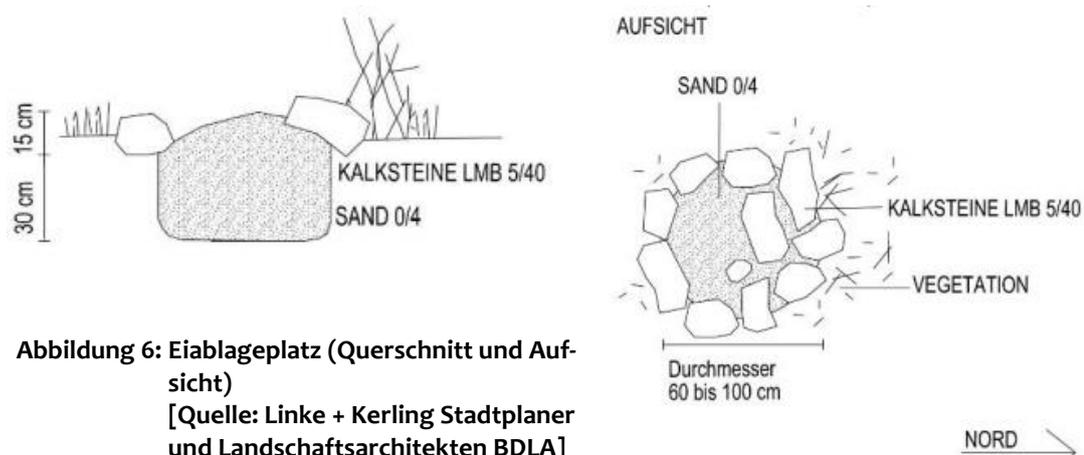
Abbildung 6: Eiablageplatz (Querschnitt und Aufsicht)
[Quelle: Linke + Kerling Stadtplaner und Landschaftsarchitekten BDLA]

- Hierzu wird eine Mulde mit einem Durchmesser von mindestens 60 cm und einer Tiefe von rund 30 cm ausgehoben und mit Sand (Korngröße bis 4 mm) verfüllt. Zur Abgrenzung werden die um Sandlinsen rundherum flach mit großen Steinen und evtl. Totholz eingefasst, v.a. nach Norden. Dabei darf jedoch keine Beschattung verursacht werden.

Eiablageplätze (Sandlinsen, Abb. 6):

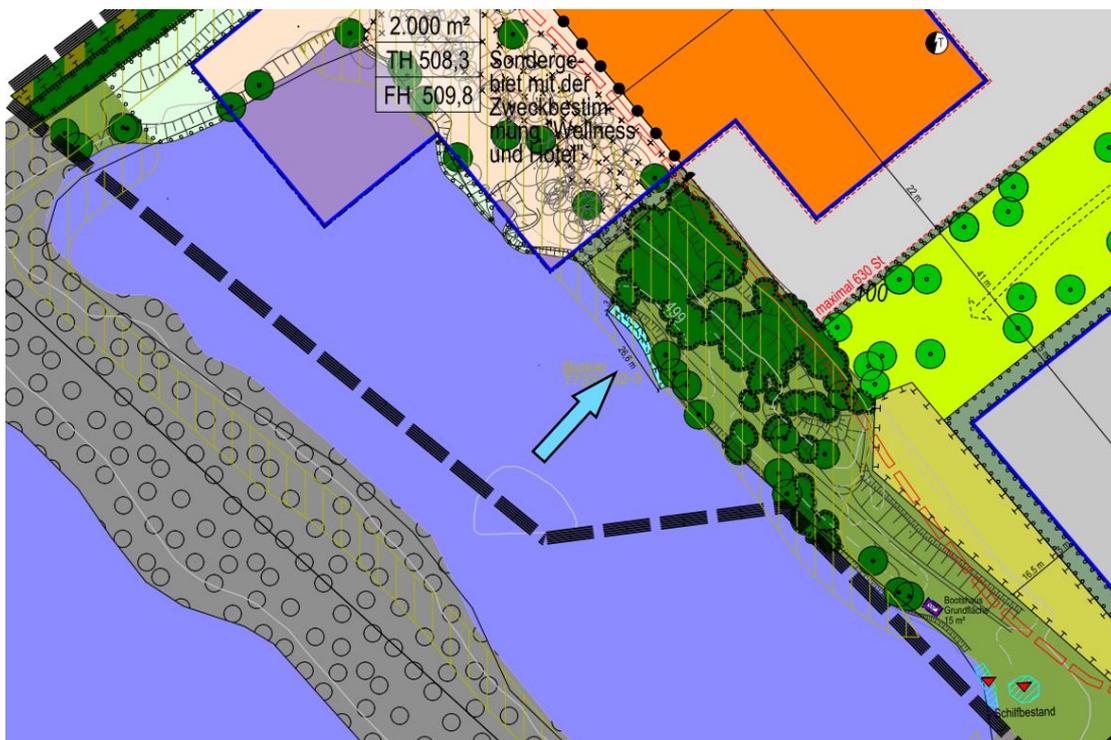
Abbildung 7: Vorgesehene Anpflanzung eines Schilfröhrichtstreifens (türkis)

Am Südostrand des Außenbereichs des Spa ist bereits eine Schilf-Barriere vorgesehen, die bei ausreichender Größe und Lage abseits der Besuchereinrichtungen ebenfalls als Ersatz geeignet sein könnte (JAKOB POST ARCHITEKTEN, Stand 12.08.2022). Allerdings ist Schilf eine für solche schwimmenden Inseln eher ungeeignete Pflanzenart; die Barriere kann vermutlich höchstens als Ergänzung und zusätzliche Abschirmung zur offenen Wasserfläche hin dienen.

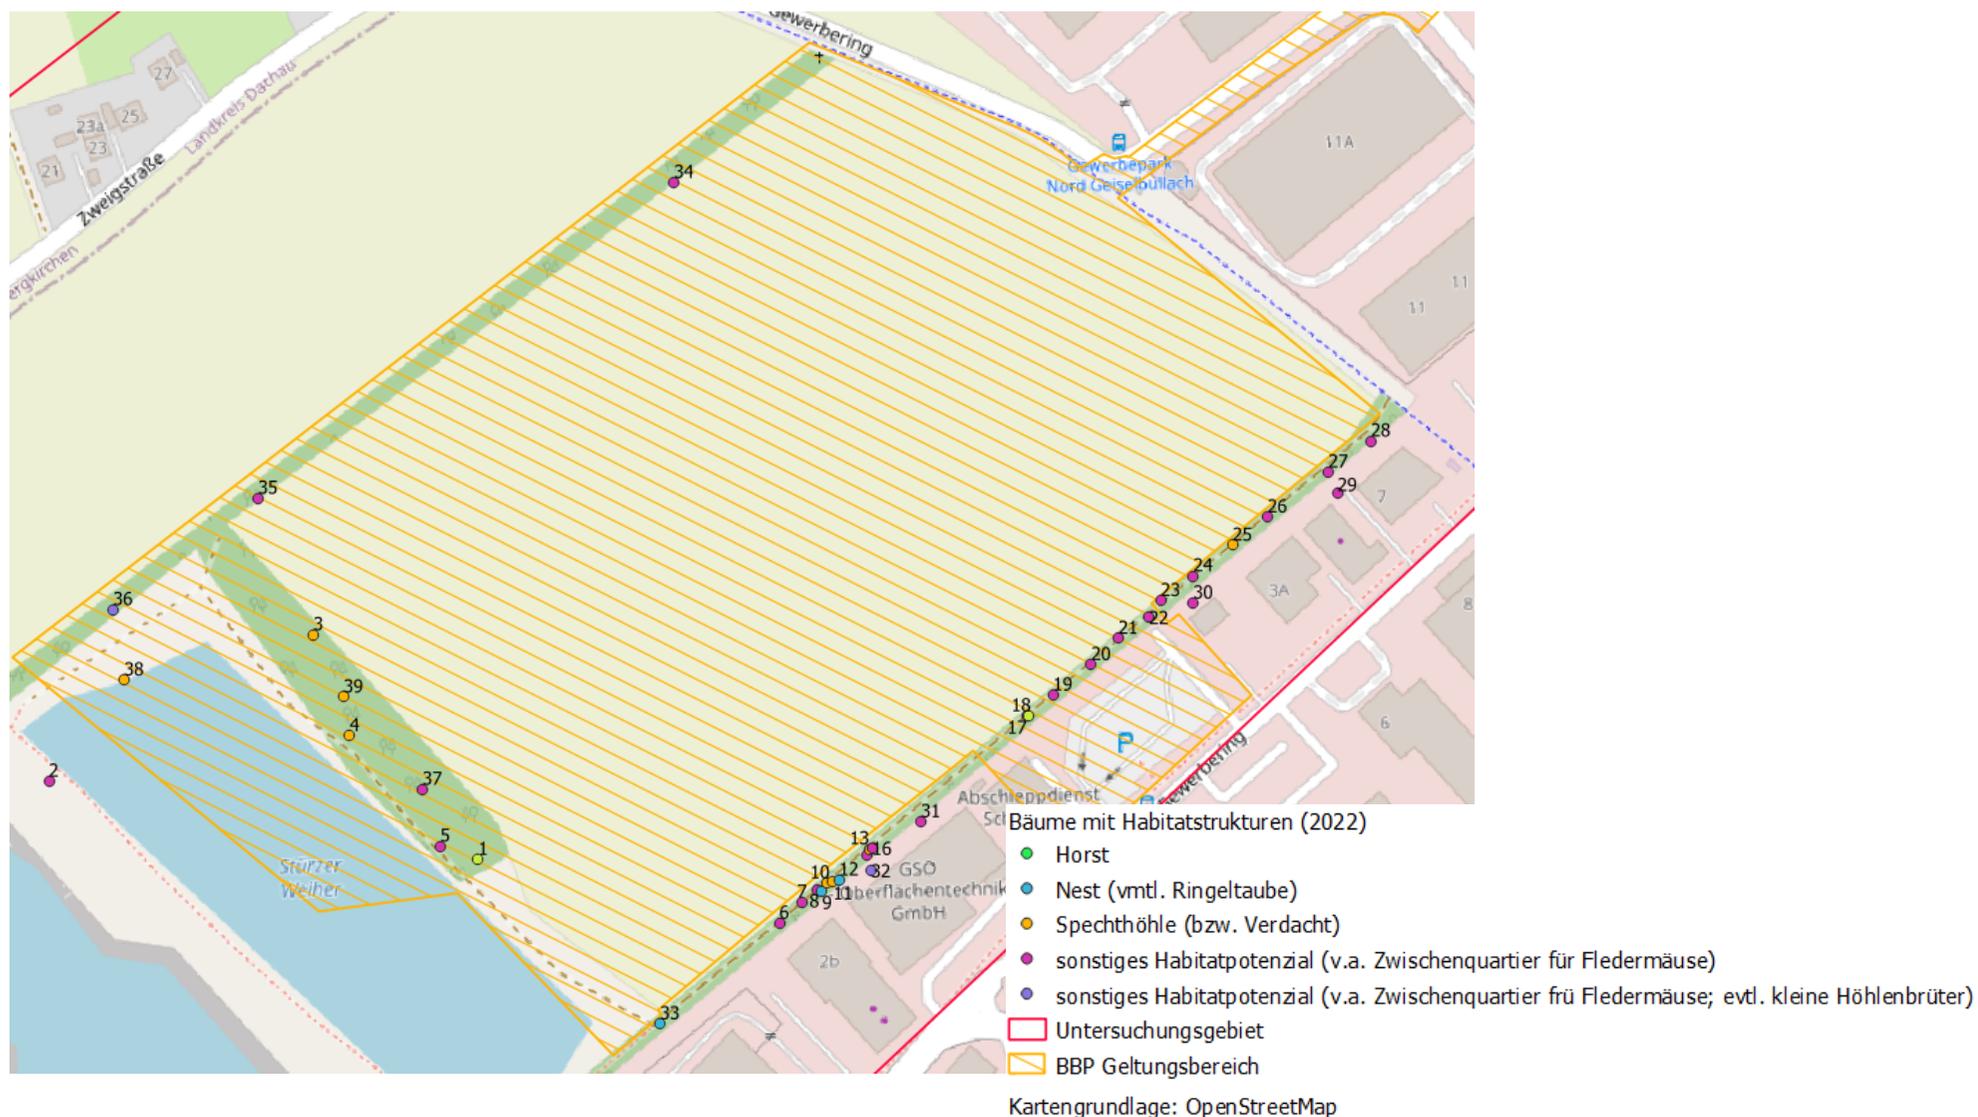
Abbildung 8: Karte Baumkartierung (2022), vgl. dazu auch Karte Brutvögel II

Baumart	Nr.	BHD (cm)	Befund	Eignung
Pappel	1	100	Horst	Krähe, Turmfalke
Kirsche	2	15	abblätternde Rinde, Totholz mit Rissen	Zwi Flm
abgestorben	3	n.e.	stehendes Totholz mit Spechtloch/Höhlenverdacht	Zwi Flm, Höbr
abgestorben	4	30	schief hängendes Totholz mit Spechtloch/Höhlenverdacht	Zwi Flm, Höbr
Weide	5	20	Astabbrüche (Höhle auf 2,5m / NW / d=5cm / rauf)	Zwi Flm
Linde	6	60	1. Ö (10m [unter Ast] / W / 3x7cm / runter) 2. Ö (1,0-2,5m / O / rauf / Stamm abgebrochen)	Zwi Flm
Linde	7	60	Öffnung ([Ast d=10cm] 7m / W / 3cm)	Zwi Flm
Ahorn (?)	8	15	Spalt (Boden-1,5m / durchgehend / oben offen)	Zwi Flm
Linde	9	25	großes Nest/Horst	v.a. Ringeltaube
Ahorn	10	30	Höhle (1,50m / N / 5x10cm / rauf)	Zwi Flm, Höbr
Linde	11	45	1. Höhle (5m / S / 5x10cm / runter) 2. Höhle (10m / O / 3x10cm / runter)	Zwi Flm, Höbr
Linde (?)	12	30	großes Nest/Horst	v.a. Ringeltaube
Ahorn (?)	13	30	Öffnung (6m (verheilte Astabbruch) / N / 3x6cm)	Zwi Flm

Linde (?)	14	25	Spalt (3m / 3x30cm / rauf)	Zwi Flm
Ahorn	15	50	gespaltener Stamm mit Höhle (vmtl. Spechtlöcher im Kernholz)	Zwi Flm, Höbr
Ahorn (?)	16	30	Höhle (1m / O / 3x5cm / runter [tief])	Zwi Flm
Linde	17	mehrstämmig (45, 15, 10)	Äste längs gebrochen, mit Spalten, lose Borke (4,5m / S, 7m / O)	Zwi Flm
Linde	18	40	Horst	Krähe, Turmfalke
Ahorn	19	mehrstämmig (25, 10)	Mehrere Öffnungen/Höhlen/Spalten (3m, 4m, 5m / N)	Zwi Flm
Weißdorn	20	10	Höhle (1,5m / N / 2x4cm / runter)	Zwi Flm
Linde	21	30	Spalt (4m / oben offen / Ast)	Zwi Flm
3 Linden	22	10	beschädigte Rinde, tlw. Spalten	Zwi Flm
Ahorn	23	50	Öffnungen/Höhlen (2,5m / N / 3cm, 2,5m / NO / 5x10cm / rauf & runter / Einschnitt)	Zwi Flm
Ahorn	24	35	Höhle (2,0m / O / 10x30cm / rauf & runter)	Zwi Flm
Ahorn	25	30	Höhle (1,5m / NW / 7x10cm / hoch nicht weit, runter aber weiter)	Zwi Flm, Höbr
Ahorn	26	25	Öffnung (2,0m / N / 2x3cm)	Zwi Flm
Ahorn	27	20	Spalten	Zwi Flm

Baumart	Nr.	BHD (cm)	Befund	Eignung
Ahorn	30	25	2 Höhlen (1,0m / S / 4cm / noch nicht tief, aber Potential)	Zwi Flm
Ahorn (?)	31	20	2 Höhlen (1,0m / S / untere mit Mulm Ø KKP mit Potential & obere nicht tief)	Zwi Flm
Linde	32	50	Mehrere kl. Höhlen (7m / SW / runter /eingefaulter Astabbruch, 1,5m / SW / Mulm)	Zwi Flm, Kl. Höbr
Feldahorn	33	n.e.	großes Nest/Horst	v.a. Ringeltaube
Linde	34	30	Astloch (4m / SO)	Zwi Flm
Linde	35	30	Rindenschaden	Zwi Flm
Linde	36	30	Rindenschäden, evtl. Höhle dahinter (4m, 2m / SO)	Zwi Flm, Kl. Höbr
Weide	37	n.e.	lose Rinde mit Spalten	Zwi Flm
Weide	38	mehrstämmig (25-30)	mehrere Buntspechthöhlen (Abb. 12 bis 14)	Zwi Flm, Höbr
Kirsche	39	40	Buntspechthöhle	Zwi Flm, Höbr
